# Procédure de nettoyage du papillon TVA et du capteur de pression/ température pour les moteurs

**(R750EU6)**

SC 26.03.2019 / rev.02

- Contrôle / exécution, toutes les 300 heures de service
- Exécution pour erreur P0299-01

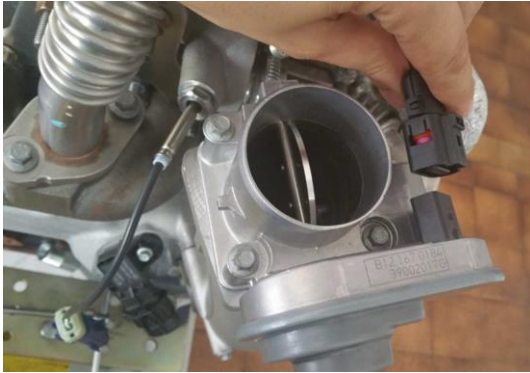
A  
Débranchez la prise

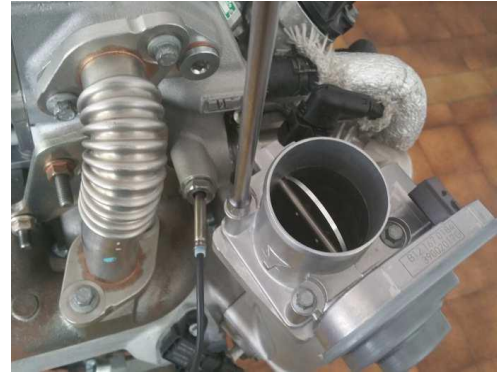
B  
Desserrez les 4 vis avec une clé de 8 mm.

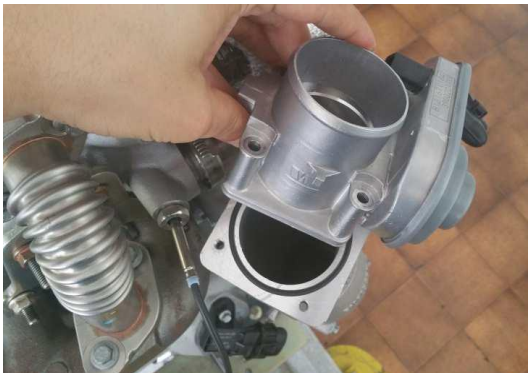
C  
Retirez la soupape d'étranglement.

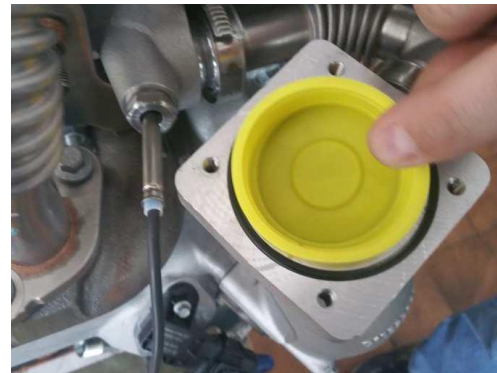
D  
**Attention!**  
Fermer le coude d'aspiration à l'aide d'un bouchon pour empêcher l'entrée de corps étrangers.

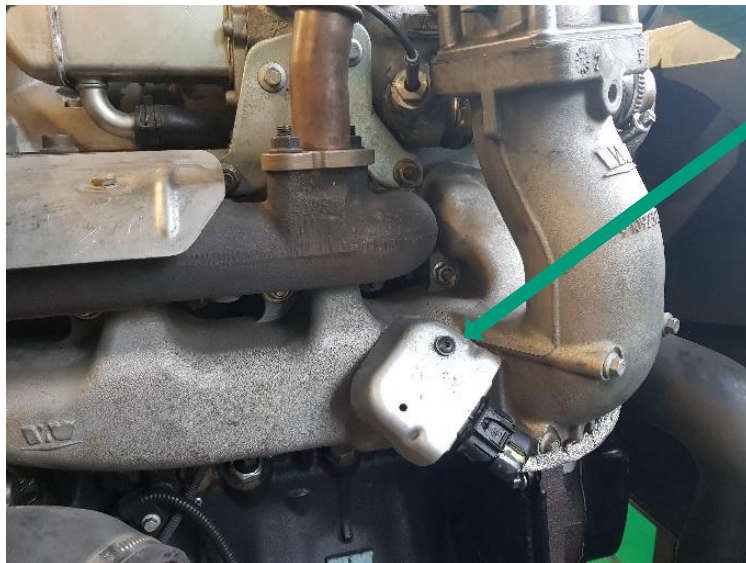
## Desserrer la vis

Desserrez la vis  
à l'aide d'une clé  
Allen de 3 mm.
